## **P.E.B.A. - Piano di Eliminazione delle Barriere Architettoniche**

PROGRAMMA DI ELIMINAZIONE DELLE BARRIERE ARCHITETTONICHE PER IL  
MIGLIORAMENTO DELL'ACCESSIBILITÀ URBANA

## **SCHEDE RILEVO AMBITI URBANI**

Gennaio 2022

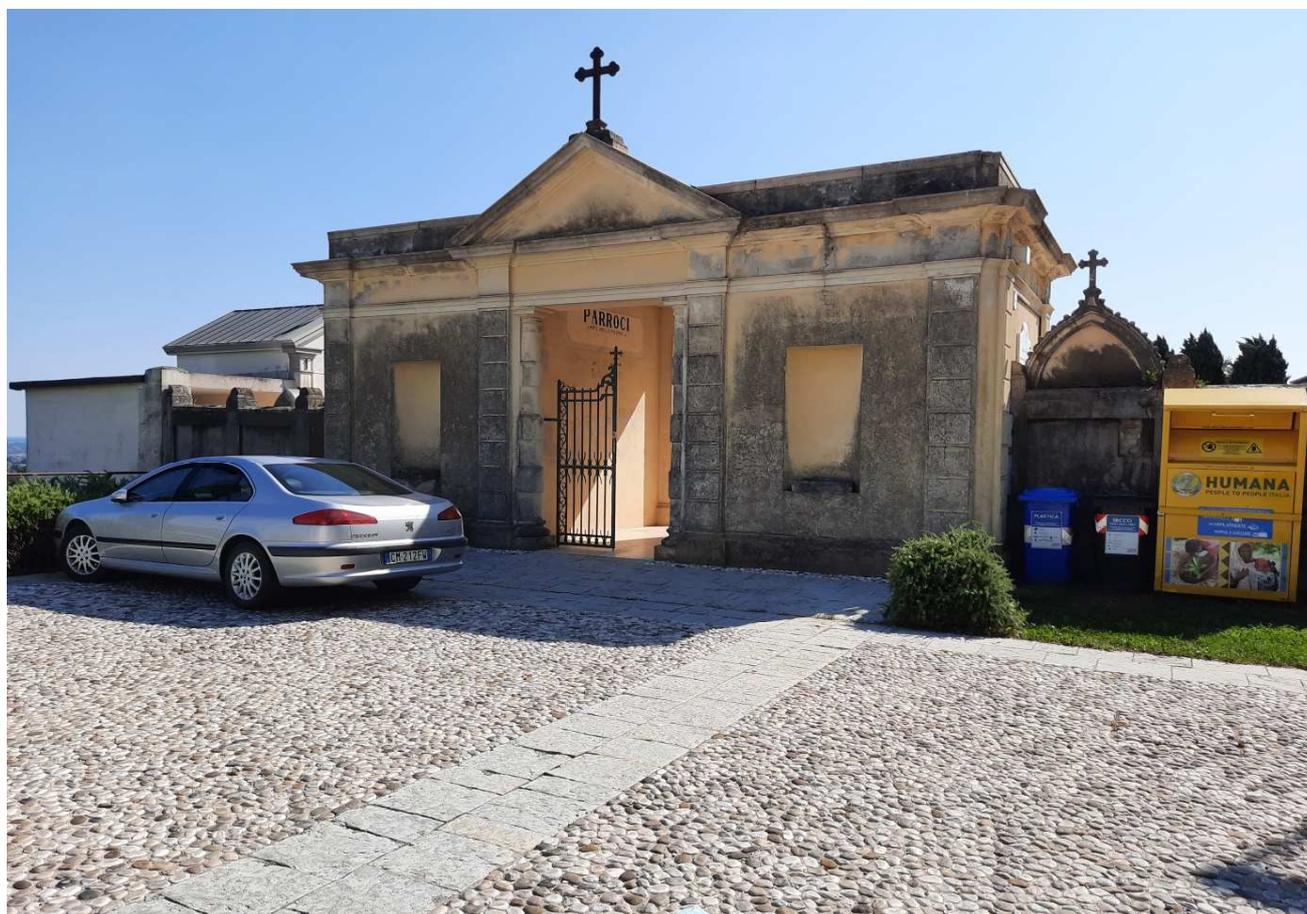
<b>Ambito Urbano n.:</b>	<b>AU.01</b>
--------------------------	--------------

<b>Descrizione:</b>	<b>CIMITERO DI COLLE UMBERTO</b>
<b>Indirizzo:</b>	VIA IV NOVEMBRE

Classificazione	Emergenze sociali	Intervento in atto	Concentrazione servizi	Conformità	Scelta	Priorità	Valutazione grado di accessibilità
1 ; 3	NO	NO	B	AD	SI	A

2.5	Il percorso pedonale è privo di elementi sporgenti dal piano di calpestio più di 2 cm? Le griglie hanno maglie non attraversabili da una sfera di 2 cm di diametro.	D.M. 236/89, artt.4.2.2,8.2.2	SI	NO	Superfici irregolari e sconnesse
				X

2.6	Le intersezioni tra percorso pedonale e zona carrabile sono opportunamente segnalate anche ai non vedenti?	D.M. 236/89, artt.4.2.1	SI	NO	Assenza di segnalazioni podotattili
				X	
<b>3</b>	<b>DISLIVELLI</b>

3.2	I dislivelli presenti lungo il percorso pedonale sono dotati di rampe a pendenza adeguata? (P.max 8%, P.optimale 5%)	D.P.R. 503/96 art. 3. D.M. 236/89, artt.4.2.1,8.2.1	SI	NO	Assenza di adeguate rampe di raccordo
				X

3.5	Dove i dislivelli non sono superabili con semplici rampe sono stati installati adeguati meccanismi per persona con disabilità?	D.P.R. 503/96 art. 4.	SI	NO	Il settore inferiore di recente ampliamento, è dotato di ascensore
				X	
<b>4</b>	<b>OSTACOLI</b>

Cod.	Punto di verifica	Riferimento normativo	Risposta		Esito verifica
5	VARIE				
5.1	Dove il livello del passaggio pedonale coincide con quello della carreggiata risulta opportunamente delimitato?	D.P.R. 503/96 art. 5. D.M. 236/89, art. 8.2.1	SI	NO X	Percorso esterno misto, assenza di segnaletica

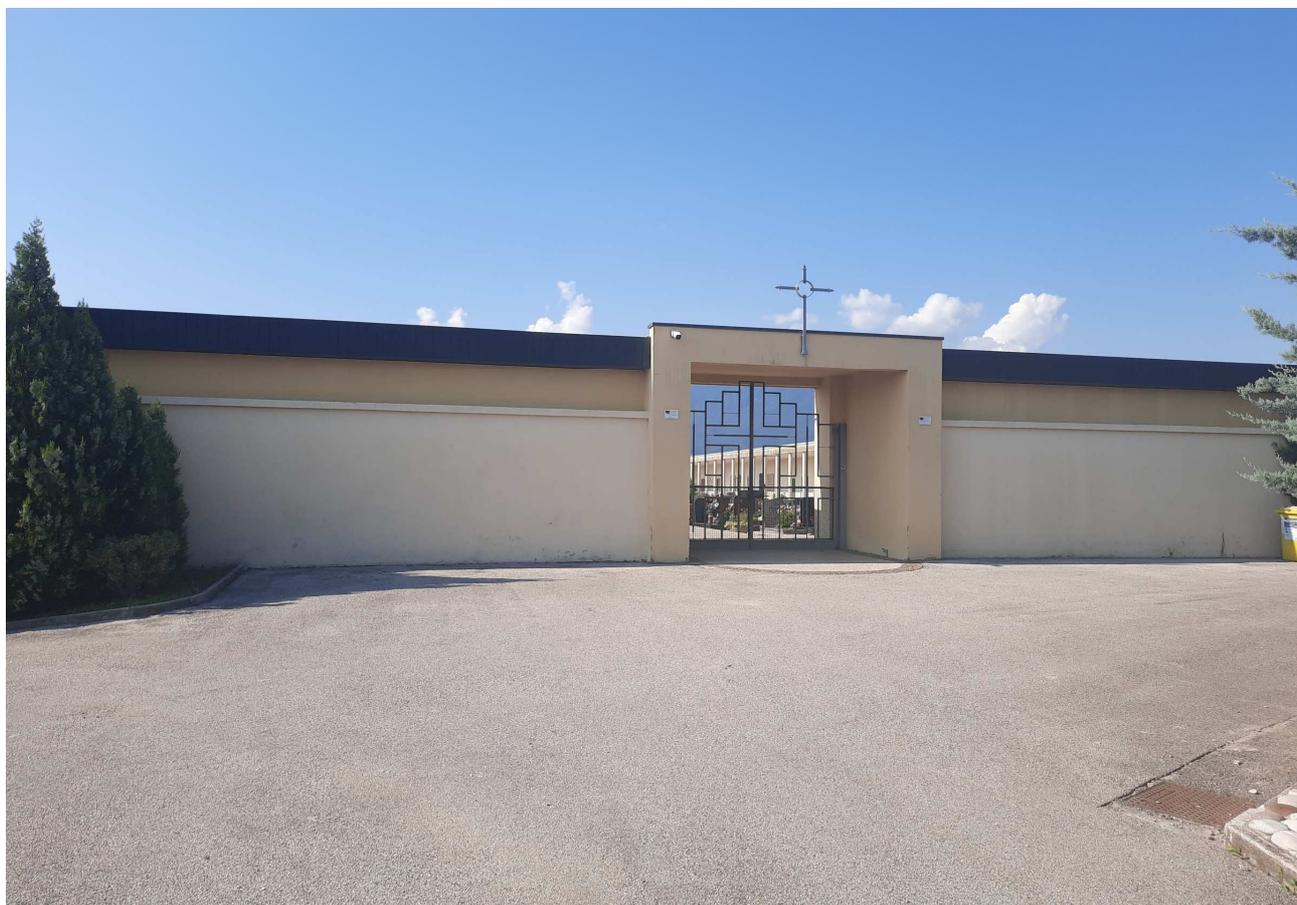
<b>Ambito Urbano n.:</b>	<b>AU.02</b>
--------------------------	--------------

<b>Descrizione:</b>	<b>CIMITERO DI SAN MARTINO</b>
<b>Indirizzo:</b>	PIAZZA don COSTANTINO VENDRAME

Classificazione	Emergenze sociali	Intervento in atto	Concentrazione servizi	Conformità	Scelta	Priorità	Valutazione grado di accessibilità
1 ; 3	NO	NO	B	AD	SI	M

2.5	Il percorso pedonale è privo di elementi sporgenti dal piano di calpestio più di 2 cm? Le griglie hanno maglie non attraversabili da una sfera di 2 cm di diametro.	D.M. 236/89, artt.4.2.2,8.2.2	SI	NO	Superfici irregolari e sconesse
				X

2.6	Le intersezioni tra percorso pedonale e zona carrabile sono opportunamente segnalate anche ai non vedenti?	D.M. 236/89, artt.4.2.1	SI	NO	Assenza di segnalazioni podotattili
				X	
<b>3</b>	<b>DISLIVELLI</b>

3.2	I dislivelli presenti lungo il percorso pedonale sono dotati di rampe a pendenza adeguata? (P.max 8%, P.optimale 5%)	D.P.R. 503/96 art. 3. D.M. 236/89, artt.4.2.1,8.2.1	SI	NO	Assenza di adeguate rampe di raccordo
				X

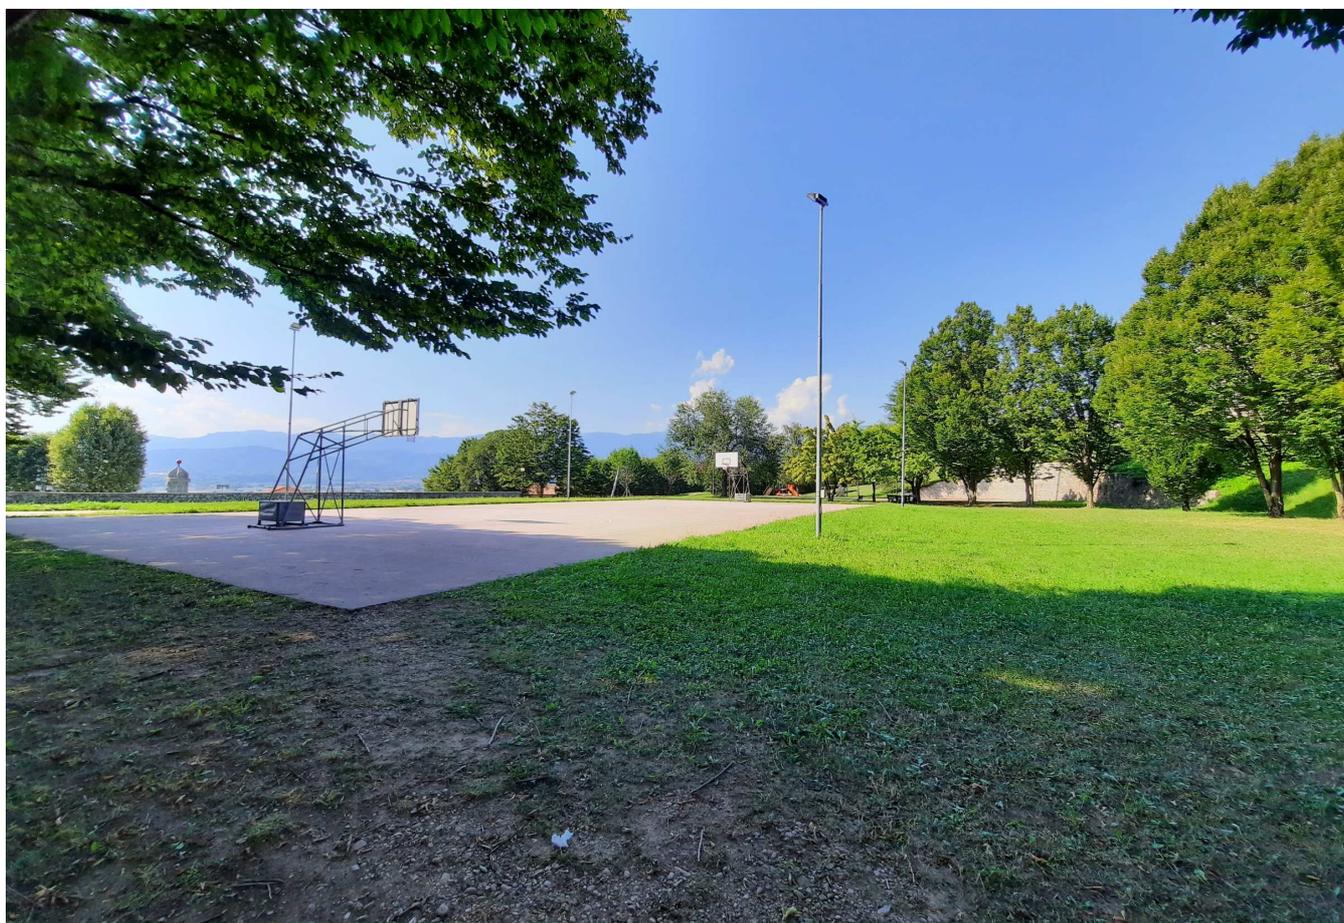
<b>Ambito Urbano n.:</b>	<b>AU.03</b>
--------------------------	--------------

<b>Descrizione:</b>	<b>AREA PARCO IV NOVEMBRE</b>
<b>Indirizzo:</b>	VIA IV NOVEMBRE

Classificazione	Emergenze sociali	Intervento in atto	Concentrazione servizi	Conformità	Scelta	Priorità	Valutazione grado di accessibilità
5 .	NO	NO	B	AD	SI	M

2.3	La pendenza trasversale al senso di marcia è inferiore al 2%?	D.M. 236/89, artt.4.2.1,8.2.1	SI X	NO	
2.4	La superficie della pavimentazione del percorso pedonale risulta in buono stato, priva di sconnessioni e antisdrucchiolevole?	D.M. 236/89, artt.4.2.2,8.2.2	SI	NO X	le pavimentazioni di tipologia diversa non sono complanari

2.5	Il percorso pedonale è privo di elementi sporgenti dal piano di calpestio più di 2 cm? Le griglie hanno maglie non attraversabili da una sfera di 2 cm di diametro.	D.M. 236/89, artt.4.2.2,8.2.2	SI	NO X	superfici irregolari e sconnesse

2.6	Le intersezioni tra percorso pedonale e zona carrabile sono opportunamente segnalate anche ai non vedenti?	D.M. 236/89, artt.4.2.1	SI	NO X	assenza di segnalazioni podotattili
<b>3</b>	<b>DISLIVELLI</b>

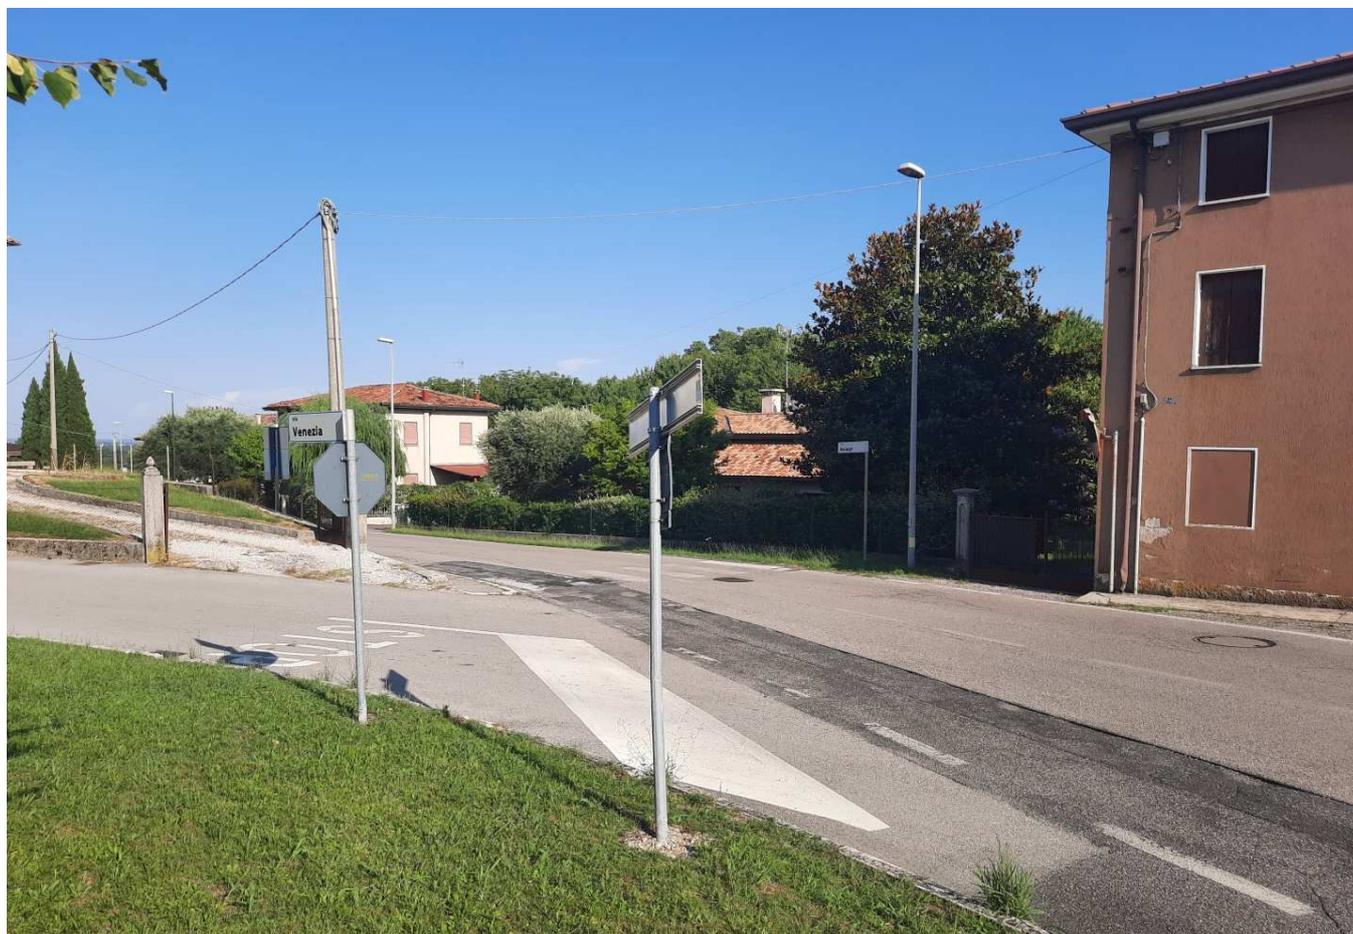
<b>Ambito Urbano n.:</b>	<b>AU.04</b>
--------------------------	--------------

<b>Descrizione:</b>	<b>INCROCIO VIA MOROSINI - VIALE VENEZIA</b>
<b>Indirizzo:</b>

Classificazione	Emergenze sociali	Intervento in atto	Concentrazione servizi	Conformità	Scelta	Priorità	Valutazione grado di accessibilità
1 .	SI	NO	B	AD	SI	M

2.3	La pendenza trasversale al senso di marcia è inferiore al 2%?	D.M. 236/89, artt.4.2.1,8.2.1	SI X	NO	
2.4	La superficie della pavimentazione del percorso pedonale risulta in buono stato, priva di sconnessioni e antisdrucchiolevole?	D.M. 236/89, artt.4.2.2,8.2.2	SI	NO X	manto di asfalto sconnesso e con lacune

2.6	Le intersezioni tra percorso pedonale e zona carrabile sono opportunamente segnalate anche ai non vedenti?	D.M. 236/89, artt.4.2.1	SI	NO X	assenza di segnalazioni podotattili
<b>3</b>	<b>DISLIVELLI</b>

3.1	Dove il percorso pedonale si raccorda con la sede stradale sono presenti rampe ad adeguata pendenza?	D.P.R. 503/96 art. 5. D.M. 236/89, artt.4.2.1,8.2.1	SI	NO X	realizzare scivoli di raccordo

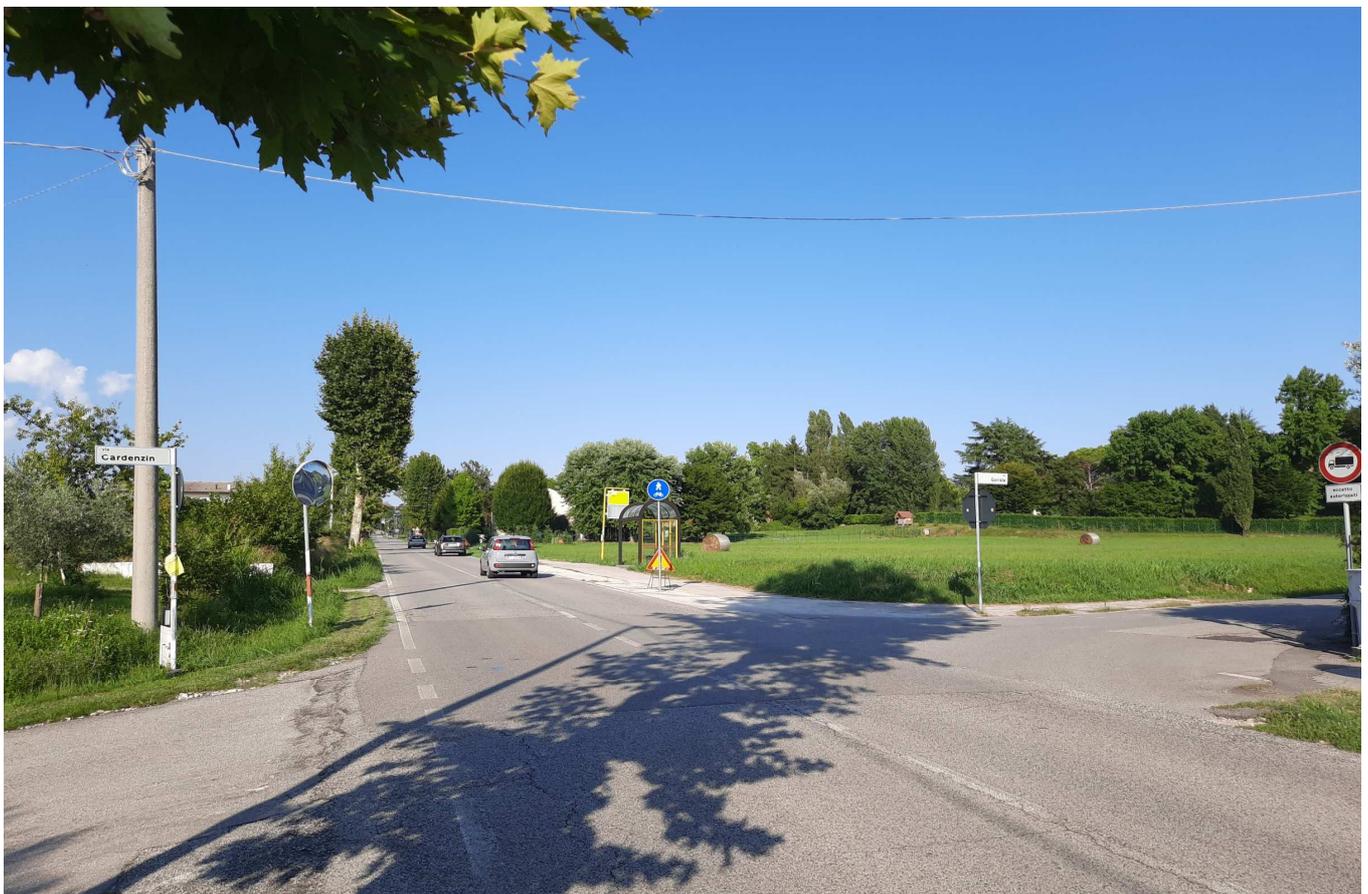
<b>Ambito Urbano n.:</b>	<b>AU.05</b>
--------------------------	--------------

<b>Descrizione:</b>	<b>INCROCIO VIA ROMA - VIA GORIZIA</b>
<b>Indirizzo:</b>

Classificazione	Emergenze sociali	Intervento in atto	Concentrazione servizi	Conformità	Scelta	Priorità	Valutazione grado di accessibilità
1 .	SI	NO	B	AD	SI	M

2.3	La pendenza trasversale al senso di marcia è inferiore al 2%?	D.M. 236/89, artt.4.2.1,8.2.1	SI	NO	
			X		
2.4	La superficie della pavimentazione del percorso pedonale risulta in buono stato, priva di sconnessioni e antisdrucchiolevole?	D.M. 236/89, artt.4.2.2,8.2.2	SI	NO	manto di asfalto sconnesso e con lacune
				X

2.6	Le intersezioni tra percorso pedonale e zona carrabile sono opportunamente segnalate anche ai non vedenti?	D.M. 236/89, artt.4.2.1	SI	NO	assenza di segnalazioni podotattili
				X	
<b>3</b>	<b>DISLIVELLI</b>

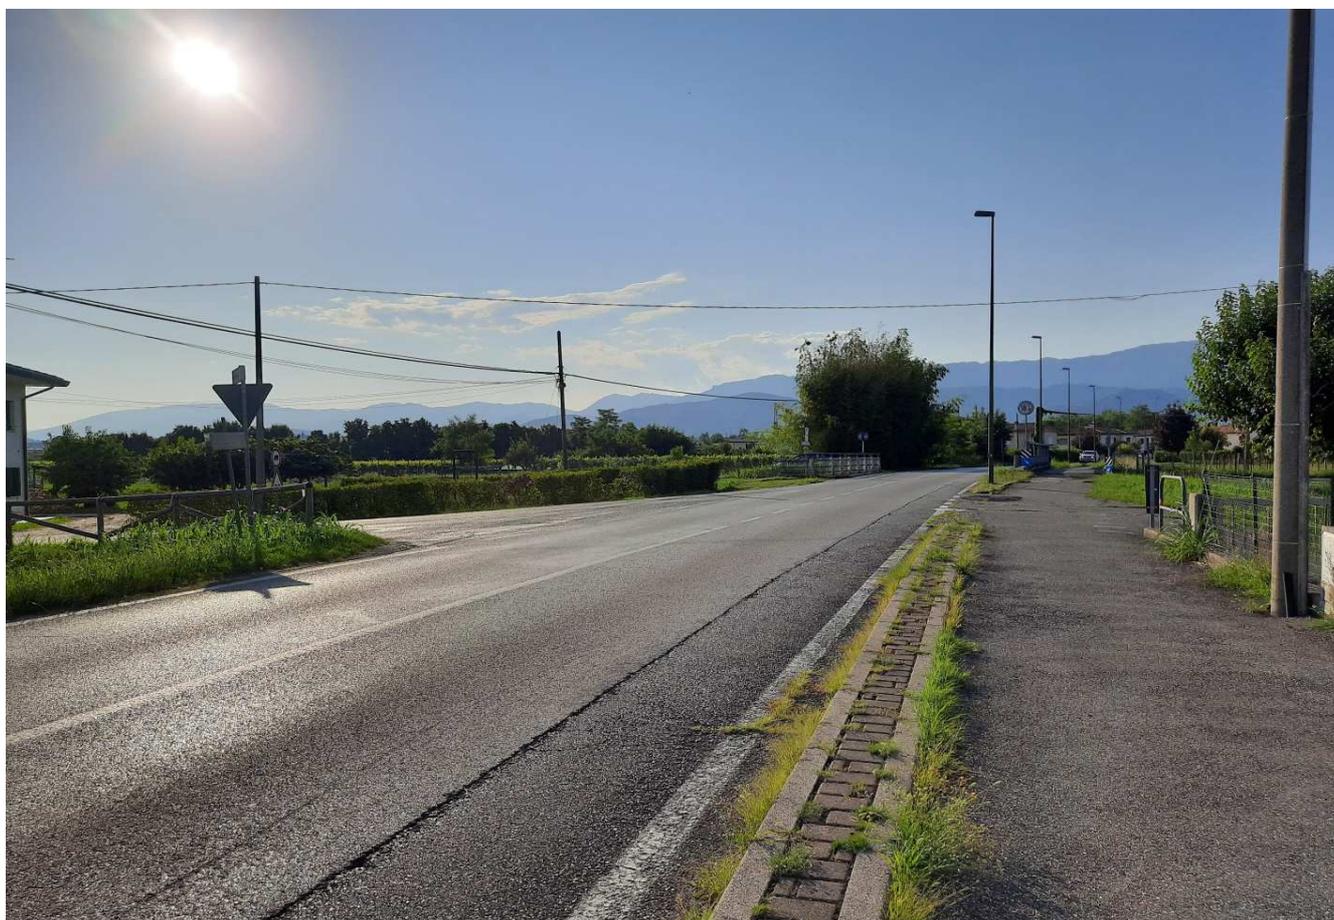
<b>Ambito Urbano n.:</b>	<b>AU.06</b>
--------------------------	--------------

<b>Descrizione:</b>	<b>INCROCIO VIA VEGLIA -VIA PIAVE</b>
<b>Indirizzo:</b>

Classificazione	Emergenze sociali	Intervento in atto	Concentrazione servizi	Conformità	Scelta	Priorità	Valutazione grado di accessibilita
1 .	SI	NO	B	AD	SI	M

2.3	La pendenza trasversale al senso di marcia è inferiore al 2%?	D.M. 236/89, artt.4.2.1,8.2.1	SI	NO	
			X		
2.4	La superficie della pavimentazione del percorso pedonale risulta in buono stato, priva di sconnessioni e antisdrucchiolevole?	D.M. 236/89, artt.4.2.2,8.2.2	SI	NO	manto di asfalto sconnesso e con lacune
				X

2.6	Le intersezioni tra percorso pedonale e zona carrabile sono opportunamente segnalate anche ai non vedenti?	D.M. 236/89, artt.4.2.1	SI	NO	assenza di segnalazioni podotattili
				X	
<b>3</b>	<b>DISLIVELLI</b>

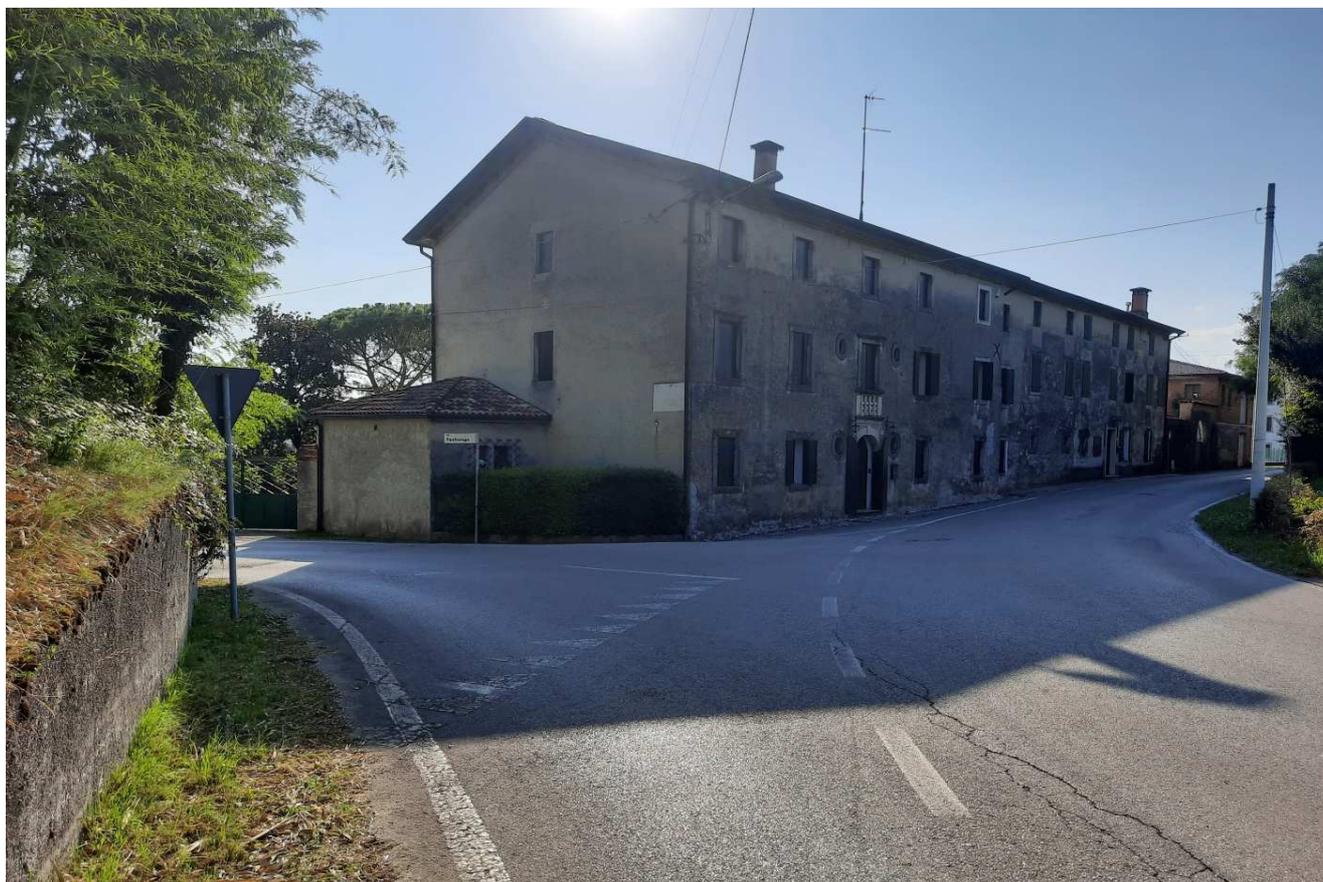
<b>Ambito Urbano n.:</b>	<b>AU.07</b>
--------------------------	--------------

<b>Descrizione:</b>	<b>INCROCIO VIA PASTRENGO - VIA CONTESSE</b>
<b>Indirizzo:</b>
